เรื่อง แจ้งผลการดำเนินการแก้ไขปรับปรุงปัญหามลพิษจากการประกอบกิจการ

รายงานผลการดำเนินการแก้ไขปรับปรุงปัญหามลพิษจากการประกอบกิจการ

บริษัท ไทยทาโลว์ แอนด์ ออยล์ จำกัด สาขาบางสวรรค์

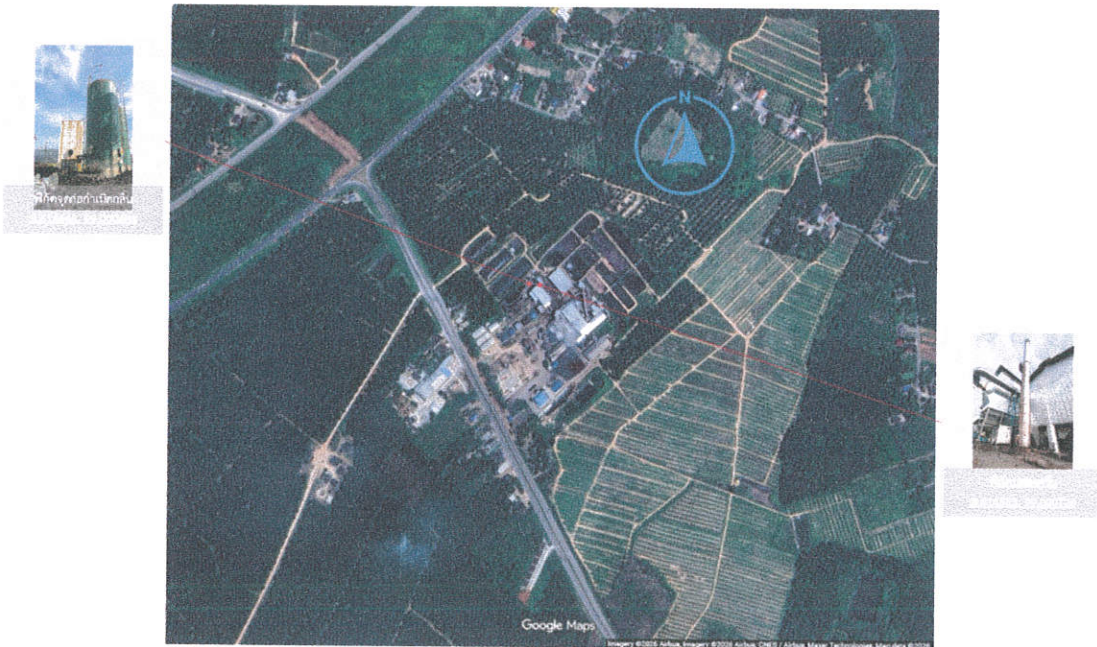
3.มาตรการในการลดกลิ่นและเขม่าควัน (ตามข้อเสนอแนะข้อที่ 3): จากการตรวจสอบ บริษัทฯ พบว่าปัญหาเขม่า ควันและฝุ่นละอองเกิดขึ้นจากระบบห้องเผาไหม้หม้อต้มไอน้ำและระบบดักจับฝุ่นละอองไฟฟ้าสถิต (ESP) ซึ่งอยู่ในช่วงทดสอบ ระบบเครื่องจักรจริง (Commissioning Phase) ส่วนประเด็นด้านกลิ่นชั่วคราวเกิดจากกิจกรรมบำรุงรักษาถังบำบัดก๊าซชีวภาพ (Bio Scrubber) ในระหว่างการล้างตัวกลาง (Media) ของถังดีซัลเฟอร์ โดยมีรายละเอียดมาตรการแก้ไขและป้องกันดังนี้:

คำชี้แจงกรณีประเด็นเรื่องเขม่าควันและฝุ่นละออง การแก้ไขปรับปรุงและมาตรการป้องกันผลกระทบ : ที่เกิดจากระบบ ห้องเผาไหม้หม้อต้มไอน้ำและระบบ ESP ซึ่งอยู่ในระหว่างขั้นตอนการทดสอบประสิทธิภาพการเดินเครื่องจักรจริงร่วมกับระบบ ดักจับฝุ่นละอองแบบไฟฟ้าสถิต (ESP) ซึ่ง ESP ทำงานได้ไม่เต็มประสิทธิภาพ (ทำงานได้เพียง 95%) โดยต้องอาศัยวิศวกร ผู้เชี่ยวชาญเฉพาะทางเข้าเพื่อตรวจสอบระบบ ESP ปัจจุบัน บริษัทฯ อยู่ระหว่างการประสานงานเชิงลึกร่วมกับวิศวกร ผู้เชี่ยวชาญเฉพาะทางจาก บริษัท เทอร์แมกซ์ จำกัด (Thermax Limited) เพื่อวิเคราะห์ข้อมูลเชิงโครงสร้างและพิจารณา ปรับปรุงสเปกทางวิศวกรรมให้เหมาะสม โดยในระหว่างนี้ โรงงานได้ดำเนินมาตรการปรับปรุงระบบห้องเผาไหม้หม้อต้มไอน้ำ

มาตรการปรับปรุงแก้ไขห้องเผาไหม้หม้อไอน้ำ โรงงานได้ประสานงานผู้รับเหมาจากบริษัท PEC เข้ามาดำเนินการ ดังนี้

1.การแก้ไขระบบ Air Lock: ลดการรั่วไหลของอากาศ ดำเนินการซ่อมบำรุงและเปลี่ยนชุด Air lock บริเวณจุดป้อนเชื้อเพลิง เพื่อป้องกันไม่อากาศภายนอกรั่วไหลย้อนกลับเข้าไปในระบบ ซึ่งอาจจะเป็นสาเหตุให้แรงดันในเตาเผาแปรปรวนและเกิดการเผาไหม้ที่ไม่สมบูรณ์

2.การปรับปรุงระบบควบคุมการเผาไหม้: ปรับปริมาณลมจ่ายใต้ตะแกรงเตา และลมช่วยเผาไหม้ส่วนบน ให้สัมพันธ์กับปริมาณเชื้อเพลิง เพื่อสร้าง Turbulence ทำให้อากาศและเชื้อเพลิงผสมกันได้ดี ลดการเกิดควันดำที่ปลายปล่อง

3.การปรับปรุงระบบป้อนเชื้อเพลิง: ปรับปรุงระบบสายพานหรือสกรูลำเลียง (Screw Conveyor) ให้ป้อนโยปาล์มเข้าสู่ห้องเผาไหม้อย่างสม่ำเสมอและไม่เกิดการกระจุกตัว

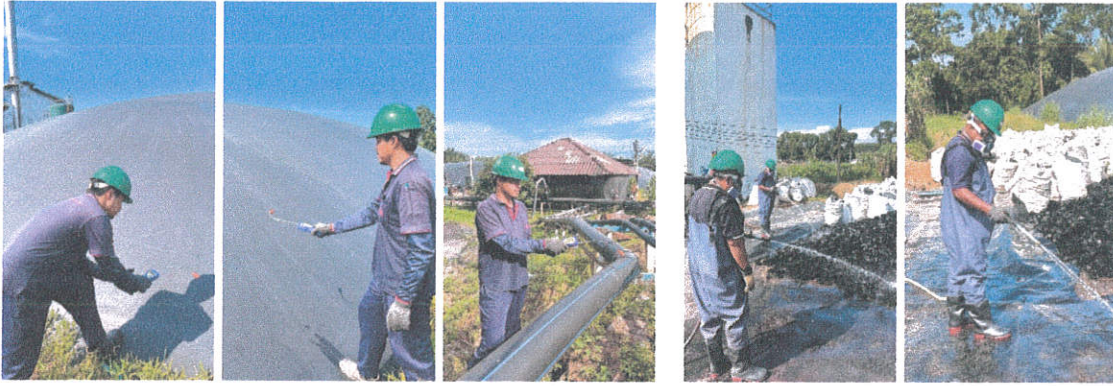
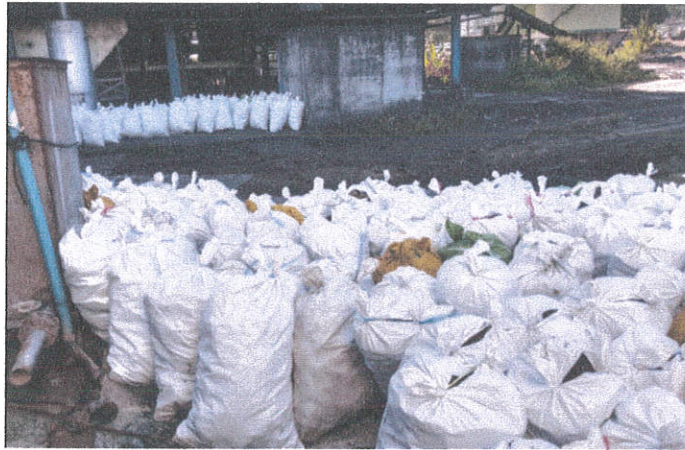
คำชี้แจงกรณีประเด็นเรื่องกลิ่น การแก้ไขปรับปรุงและมาตรการป้องกันผลกระทบ : จากการตรวจสอบข้อมูลในช่วงเวลาที่เกิดเหตุร้องเรียน (วันที่ 4-10 ธันวาคม 2568) บริษัทฯ พบว่าปัญหาด้านกลิ่นไม่ได้เกิดจากระบบการเดินเครื่องจักรตามปกติ แต่เป็นปัญหากลิ่นรบกวนชั่วคราวที่เกิดขึ้นจากกิจกรรมการเปิดระบบเพื่อบำรุงรักษาถัง Bio Scrubber เพื่อทำความสะอาดวัสดุตัวกรอง หรือ มีเดีย (Media)

1.การปรับปรุงขั้นตอนการบำรุงรักษาและล้างตัวกลางบำบัดก๊าซหรือมีเดีย: จากเดิมที่นำตัวกลางออกมารวมกันทั้งหมดภายนอก เปลี่ยนเป็นการทยอยแบ่งส่วนมีเดียออกทำความสะอาด ในระหว่างกระบวนการ ตัวกลางส่วนที่เหลือจะยังคงบรรจุและกักเก็บอยู่ภายใต้ระบบปิด (Closed System) ของถัง Bio Scrubber เพื่อลดการสัมผัสอากาศโดยตรง

2.การล้างทำความสะอาดลานเทและพื้นที่จัดเก็บวัตถุดิบ(ผลปาล์มสด) : โดยกำหนดให้มีการล้างทำความสะอาดทันทีหลังจากผลิตปาล์มหมด เพื่อลดการสะสมหมักหมมของอินทรีย์สารที่อาจทำให้เกิดกลิ่นไม่พึงประสงค์ที่อาจจะกระจายไปตามทิศทางลมที่พัดผ่านโรงงานออกสู่ภายนอก
