เรื่อง แจ้งผลการดำเนินการแก้ไขปรับปรุงปัญหามลพิษจากการประกอบกิจการ

รายงานผลการดำเนินการแก้ไขปรับปรุงปัญหามลพิษจากการประกอบกิจการ

บริษัท ไทยทาโลว์ แอนด์ ออยล์ จำกัด สาขาบางสวรรค์

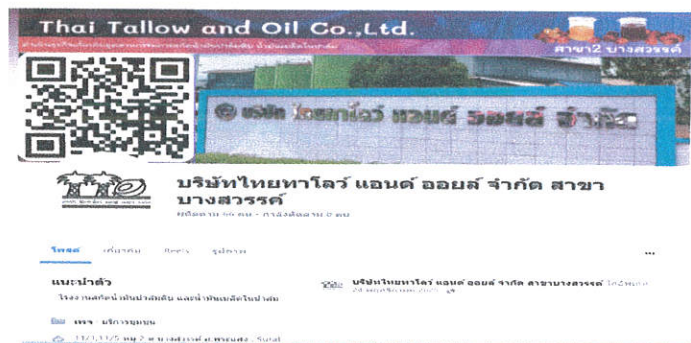
1.การประชาสัมพันธ์และการสร้างช่องทางการสื่อสารกับประชาชน (ตามข้อเสนอแนะข้อที่ 1 และ 4): บริษัทฯ ได้เปิดช่องทางสื่อสารประชาสัมพันธ์ข้อมูลข่าวสารและการดำเนินงานต่างๆ ของโรงงานให้ประชาชนได้รับทราบล่วงหน้าอย่างสม่ำเสมอ รวมถึงใช้เป็นช่องทางในการรับเรื่องร้องเรียนและข้อคิดเห็นจากภาคประชาชนผ่านช่องทางออนไลน์ โดยใช้ระบบบัญชีผู้ใช้ (Facebook Page) ของบริษัทฯ ซึ่งช่วยให้กระบวนการสื่อสารสองทางเป็นไปอย่างรวดเร็ว โปร่งใส และสามารถกระจายข้อมูลเข้าถึงภาคประชาชนในพื้นที่ได้อย่างทั่วถึง

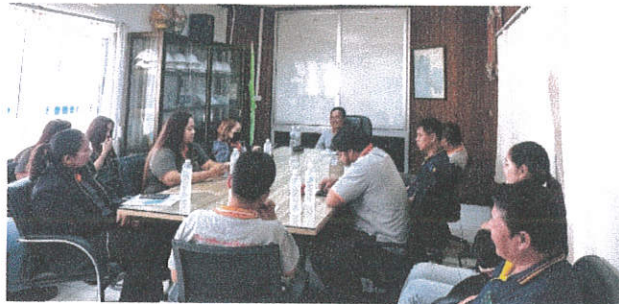
2.การจัดตั้งทีมมวลชนสัมพันธ์และการมีส่วนร่วมกับชุมชน (ตามข้อเสนอแนะข้อที่ 2): บริษัทฯ ได้มอบหมายให้ คณะกรรมการความปลอดภัย อาชีวอนามัย และสภาพแวดล้อมในการทำงาน ทำหน้าที่เป็นแกนหลักในงานมวลชนสัมพันธ์ เพื่อสื่อสารทำความเข้าใจและให้ข้อมูลที่ถูกต้องกับชุมชนรอบโรงงาน ตลอดจนประสานงานเข้าร่วมกิจกรรมท้องถิ่น และขับเคลื่อนโครงการความรับผิดชอบต่อสังคม (CSR) ร่วมกับชุมชนอย่างต่อเนื่องเป็นรูปธรรม
